Ультразвуковой контроль контактно-усталостных трещин рельсов с использованием поверхностных волн

А. Л. Бобров, К.И. Гончаров ФГБОУ ВО «Сибирский государственный университет путей сообщения»

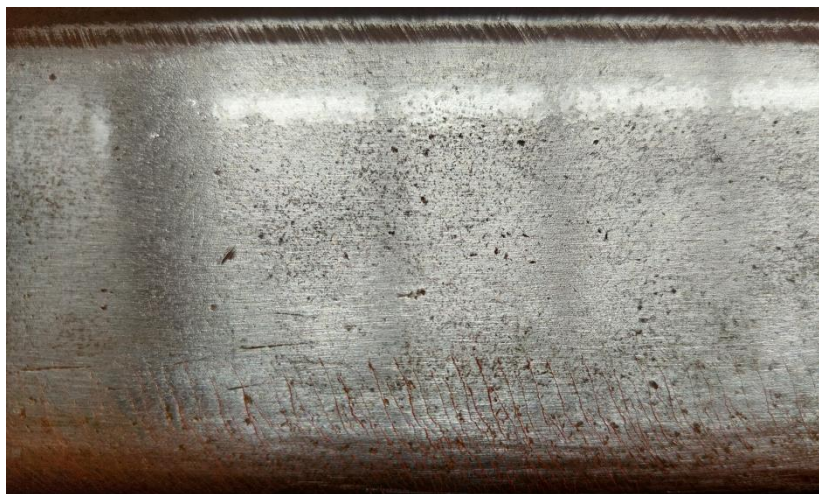
Контактно-усталостные трещины в поверхности катания рельсов

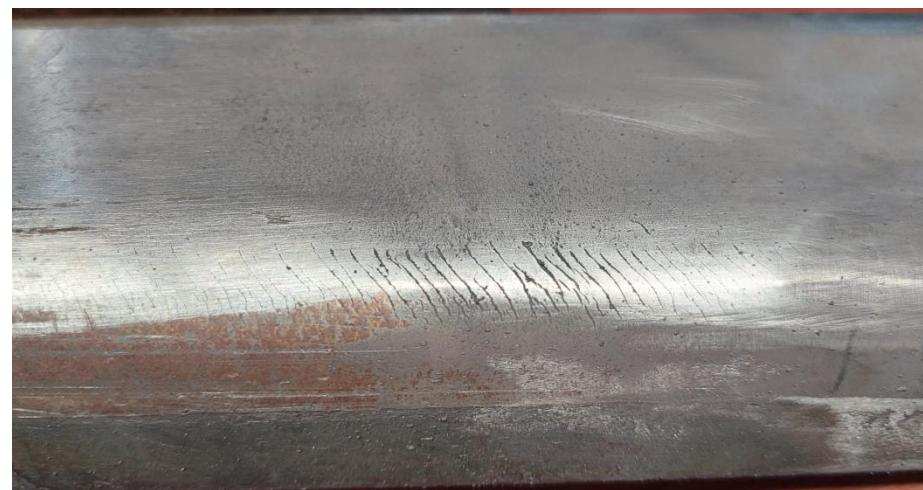
Контактно-усталостные трещины на
поверхности головки рельса

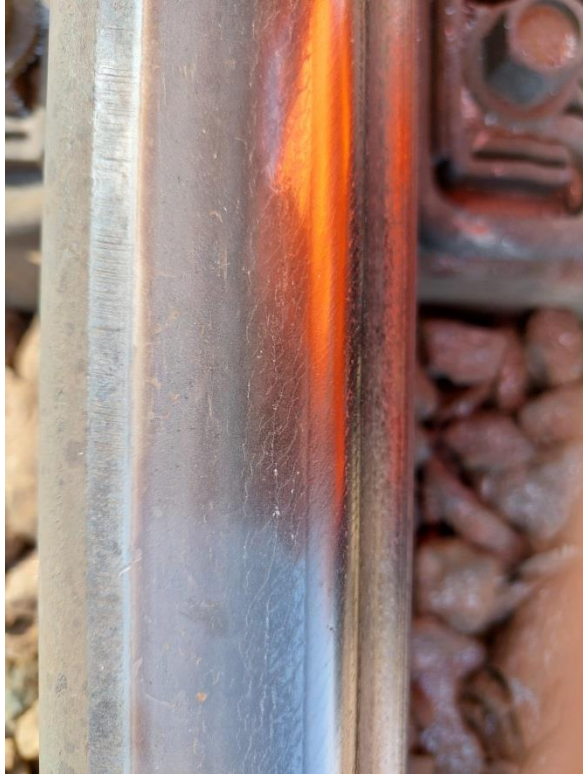
Трещины развивающиеся
в продольном
направлении в наружном
рельсе

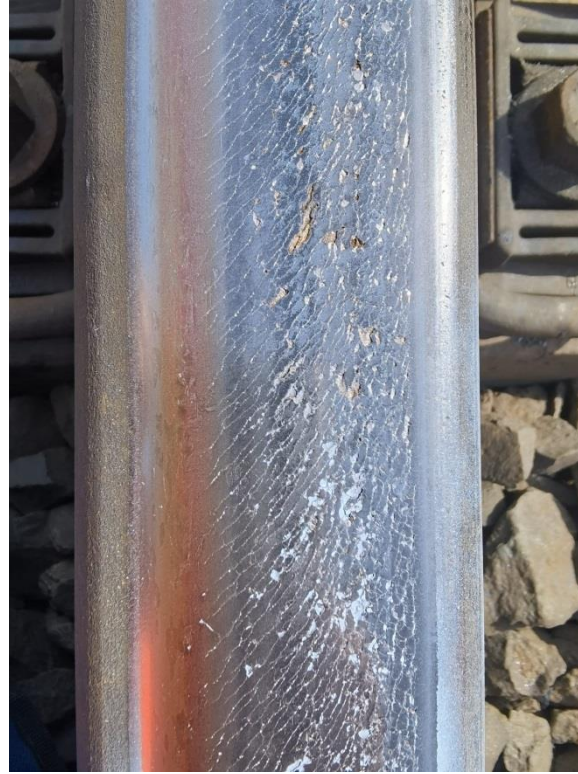
Развитые косые трещины
во внутреннем рельсе,
переходящие в
выкрашивания

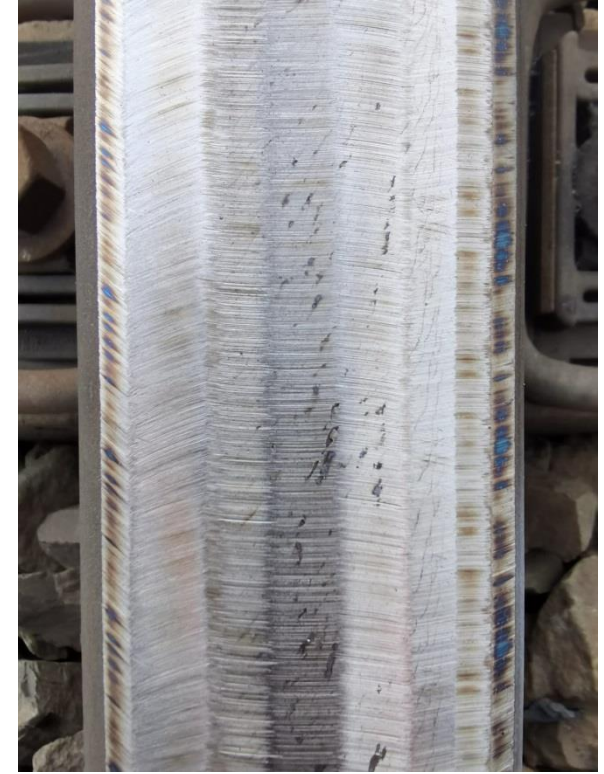
Промежуточный
результат устранения
контактно-усталостных
трещин шлифовкой

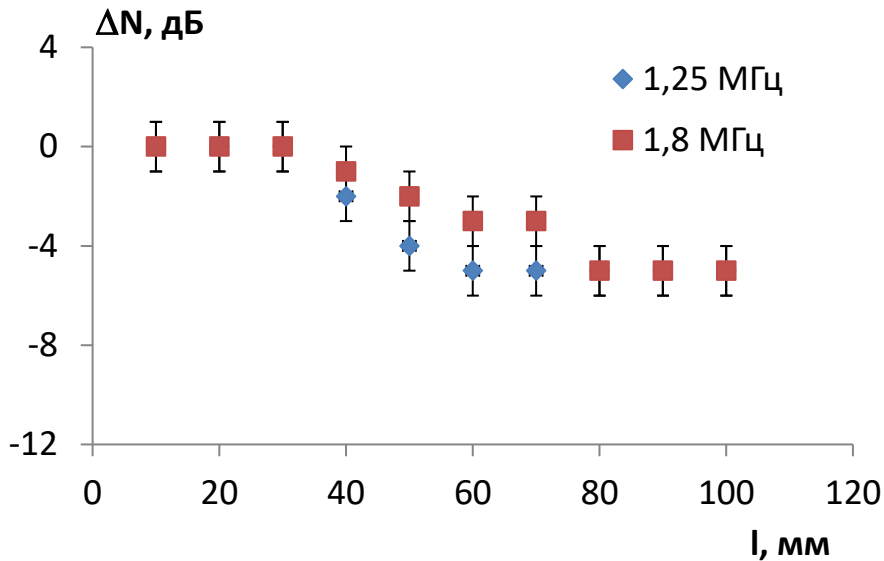
Ослабление отраженного импульса на частотах 1,25 МГц и 1,8 МГц в зависимости от расстояния до торца

На частоте 1,25 МГц диапазон 5 дБ
На частоте 1,8 МГц диапазон 5 дБ

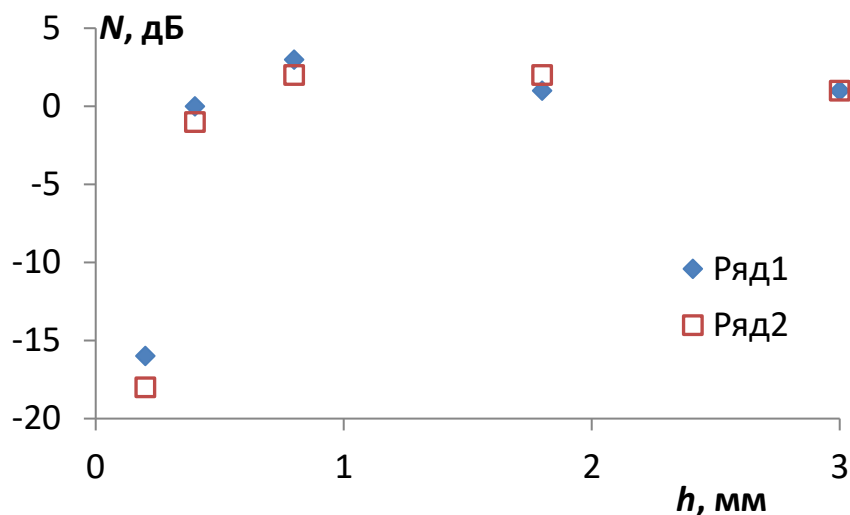
$f = 2,5$ МГц, $\lambda = 1,2$ мм

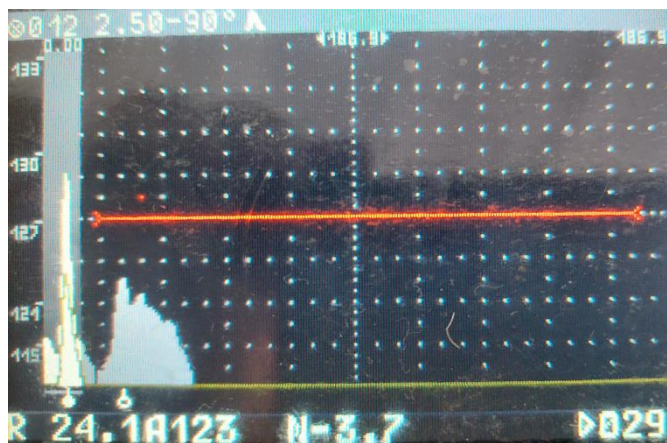
Амплитуда сигналов от трещин при настройке чувствительности на -15 дБ от торца преобразователя 2,5 МГц

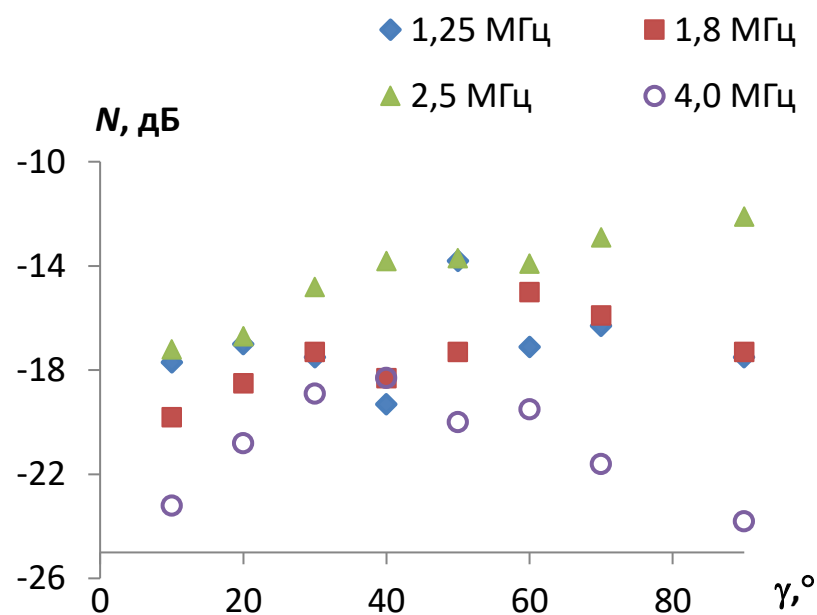
Влияние угла направленности преобразователя на максимум амплитуды от трещин относительно углового отражателя торца рельса

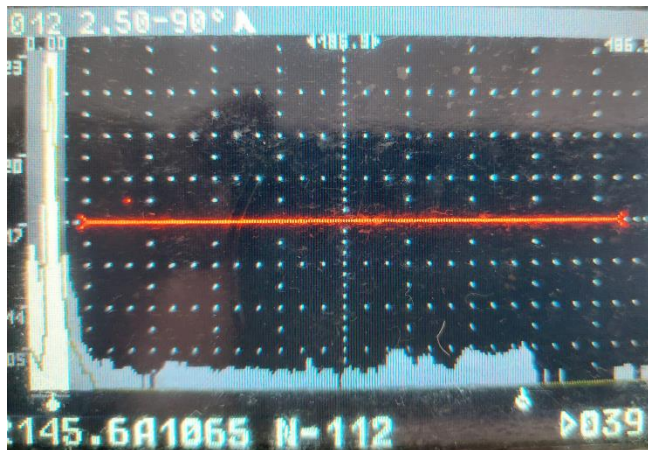
Сигналы на бездефектном участке

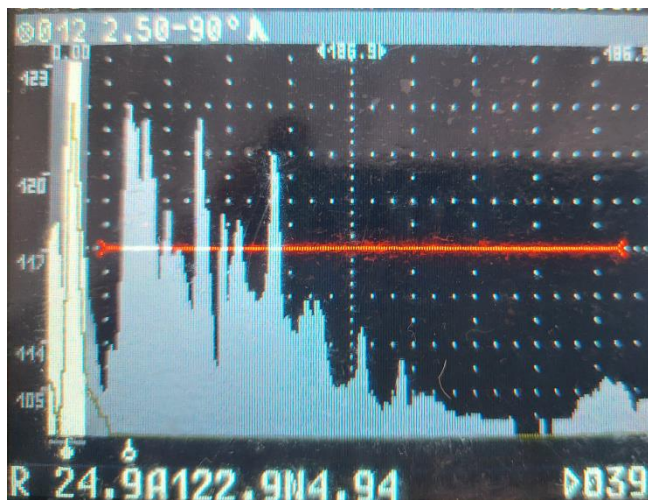
Сигналы от трещин при изменении
угла поворота оси преобразователя
